2-8 川俣家住宅長屋門

三条市月岡

天保 9(1838) 年 昭和 50(1975) 年代前半移築

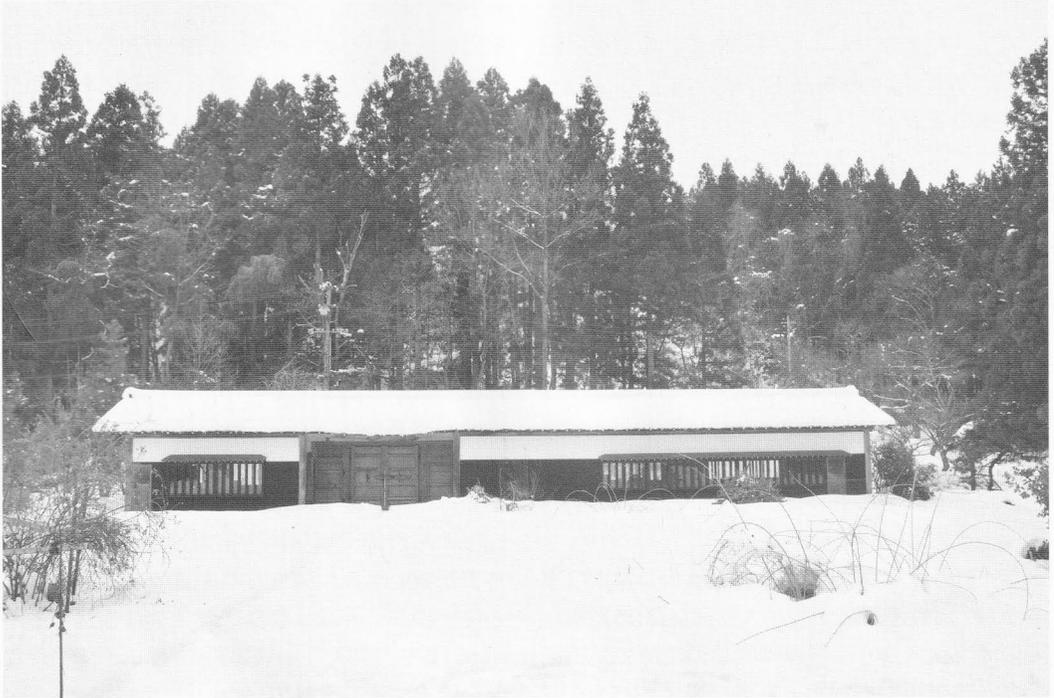
外観* 北より

長屋門は市道に南面し、梁行 2 間、桁行 15 間半の規模となるが、この内中央の門部分が桁行 3 間、向かって右側となる建物部分が桁行 3 間半、向かって左側が桁行 9 間となる。屋根は切妻造棧瓦葺平入の形式とする。

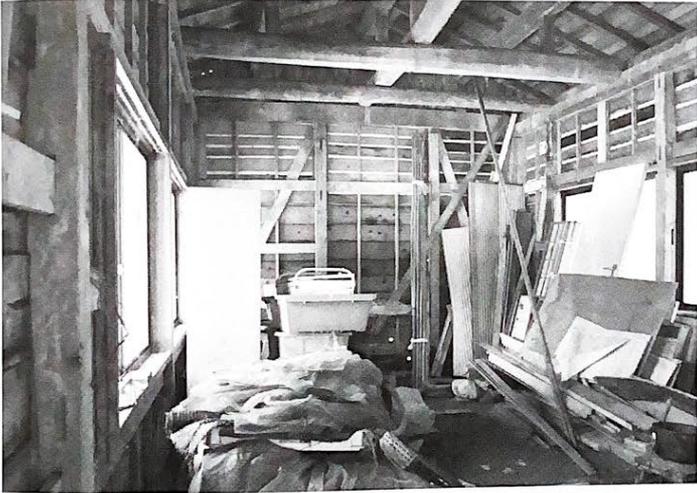
東室*
西より

東室は痕跡を見ると門裏の 1 間は当初、踏み込みの土間で、半間東側に寄った部分に引違戸を設けたと判断できる。そして東室は東端の 1 間が押入、それ以外は内法長押、棹縁天井の痕跡が残るため、整備された居室と判断できる。門番などを配した部屋であろう。なお、南面の窓は土壁に復される。

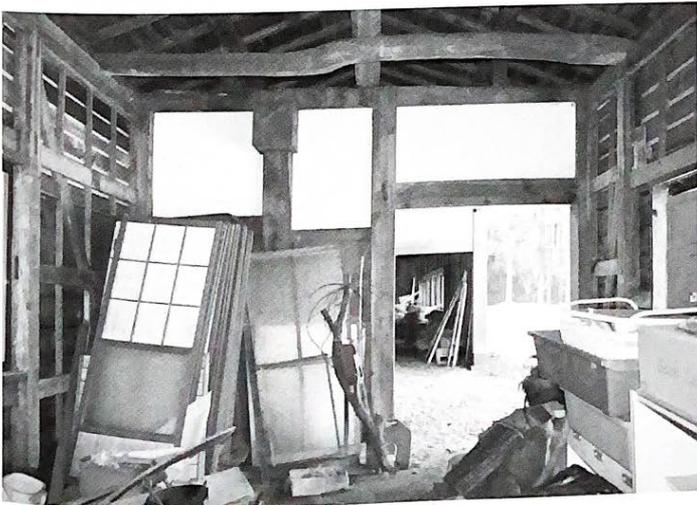
東室*
東より

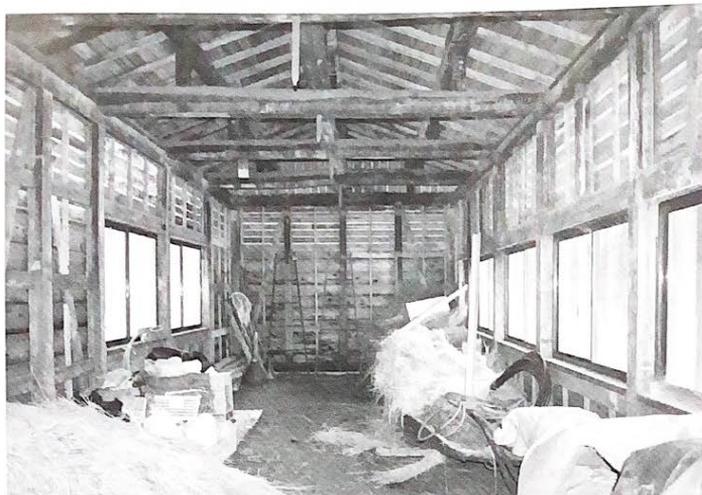
西室*
東より

西室は数次に及ぶ改変が見られた。当初は東端から 2 間の位置に土壁が入り部屋は 2 分され、東側は現状のように門際は開放の土間で、物置などとして用いられたと判断できた。残りの 7 間は、北側中央間の柱内側に風蝕が確認されたことから、この部分が開放に近い開口と見ることができた。また、正面となる南側に現状で設けられる窓は、柱に貫等の痕跡が残り、当初は土壁に復される。以上より、当初、西室西側の 7 間は密閉性が比較的高く、収納に用いられたと考えるのが妥当である。なお聞き取りによると、西室は戦後、居室としての利用があったとされる。特に門から 2 間以西の煤けが著しいため、ここが煮炊きに用いられたのであろう。また、現状で西室南面に設けられる窓はいずれも中古のもので、改造に際し柱及び貫の切断除去を伴うものであった。一方、門部分から西へ 5 間目柱の部屋側には中古の貫が確認され、更に梁下には吊束の仕口痕跡も見られることから、居室としての使用に当たっては間仕切りなどの装置が配されたと判断できる。

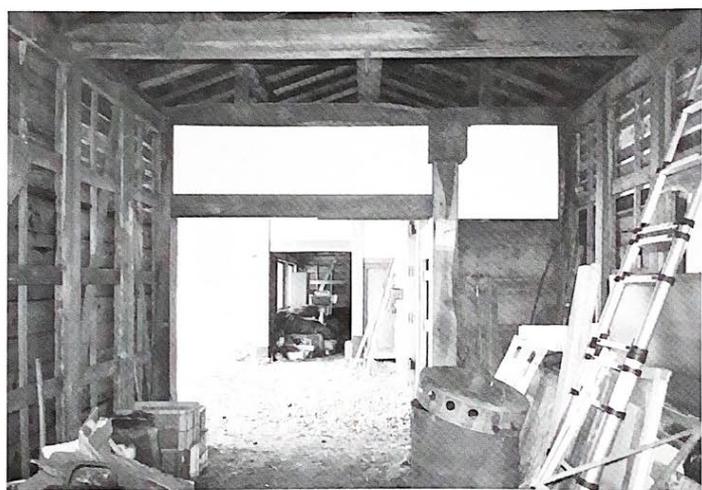
西室*
西より

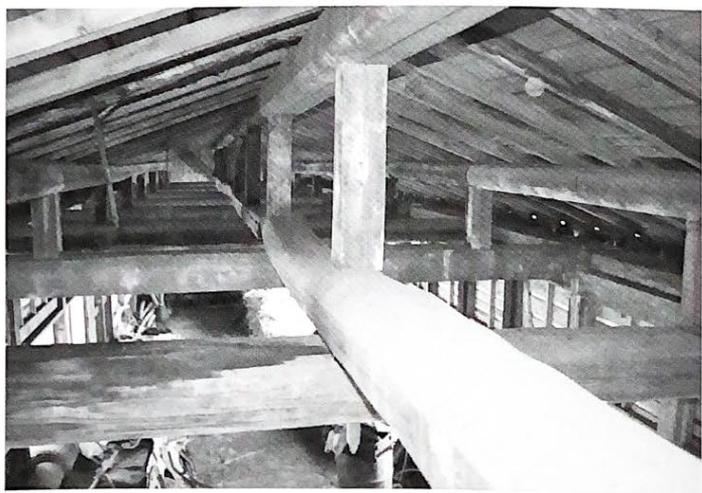
西室小屋裏*
西より

軒は一材のせがい梁とする京呂組で、梁材は原則柱上に配し、軒桁を柱筋から 1.30 尺出し、梁材中央の桁行に敷梁を配する。小屋組は和小屋組で、中央の棟木前後に母屋を各 1 通し配する。垂木は 0.2 尺角で半間間隔を基本に配する。

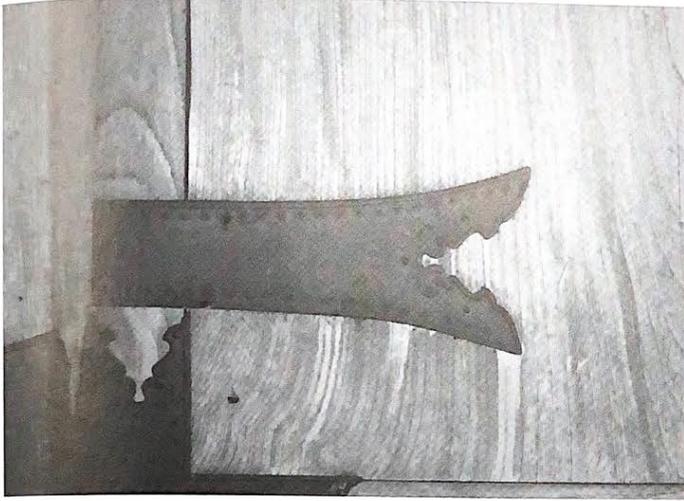
棟札*

天保9(1838)年
見附市教育委員会所蔵

棟札は全高 2.58 尺、上巾 0.79 尺、下巾 0.785 尺、厚 0.04 尺で、杉材、頭部を駒形とする。現在は一枚が残り、和釘穴が 9 箇所に残る。記載は表面に

とあり、裏面に記載はなかった。長屋門自体にも和釘の使用が認められ、札に建物名などは記載されないが、伝承の経緯をたどると棟札はこの建物のものと考えべきで、長屋門は天保 9(1838) 年の建築と判断することができる。
